قبة وخانقاه ومقعد وسبيل وكتاب ومنزل
السلطان قنصوه الغوري

القاهرة التاريخية
HISTORIC CAIRO

مجموعة السلطان الغوري

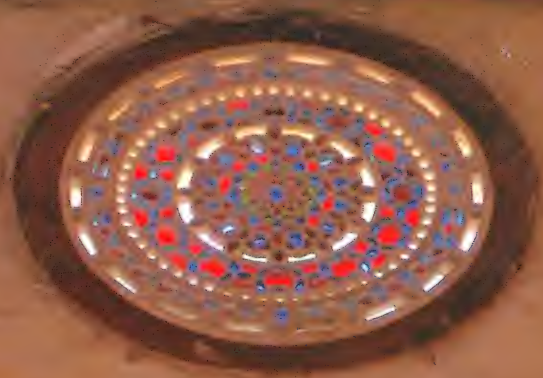
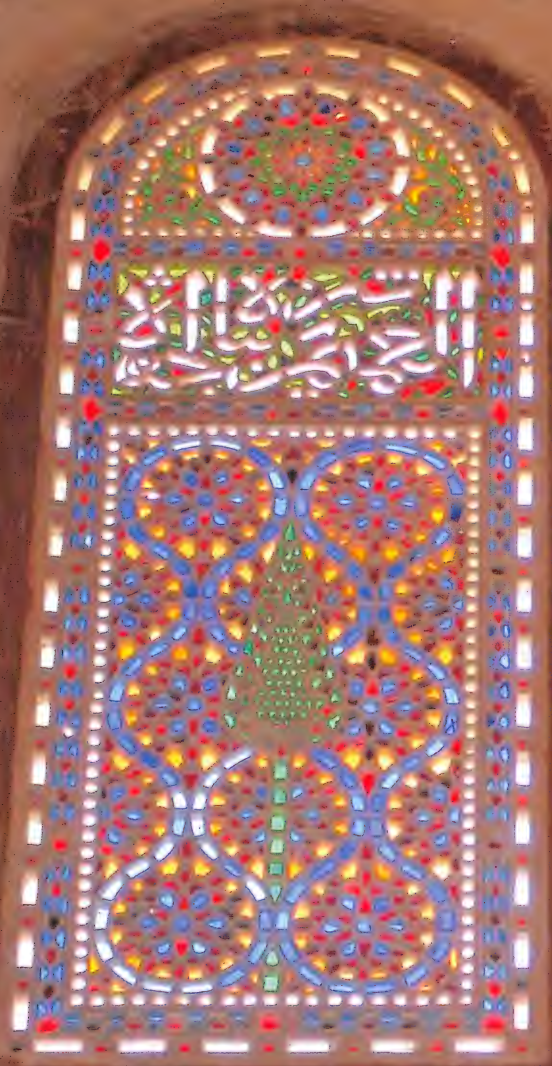
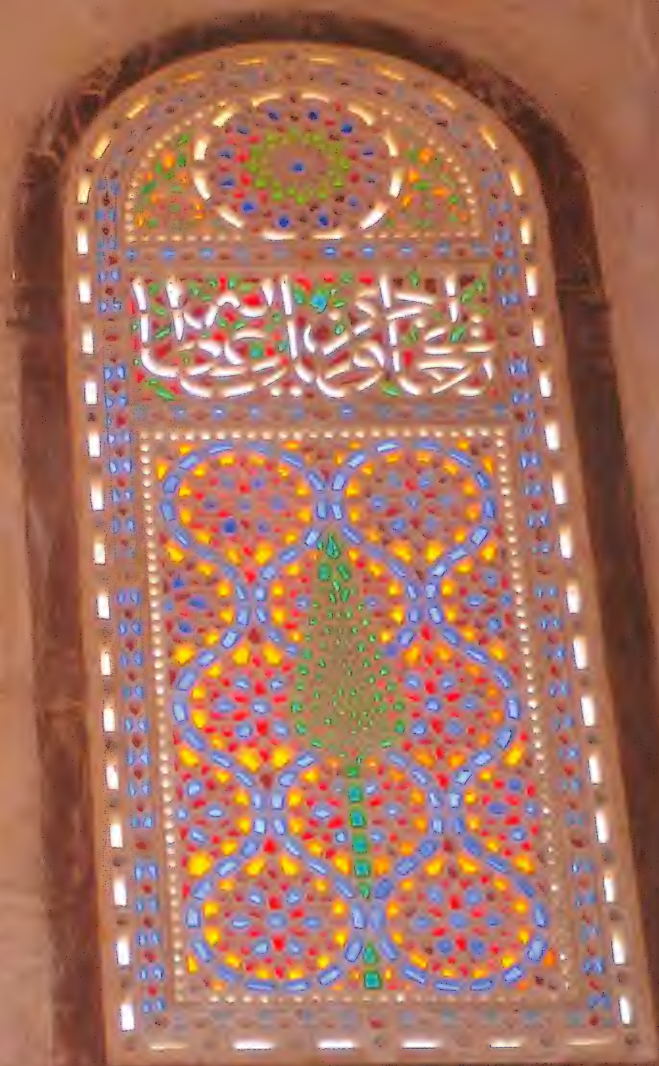
نماذج من الشبائيك الجصية بعد الترميم
